**Gebäudeabriss- Garagensanierung und Anlegung  
eines Parkplatzes auf Schloss Gut Obbach  
(Gemeinde Euerbach)**

**Faunistische Untersuchung auf  
gebäudebewohnende Fledermäuse und Vogelarten  
sowie Potentialeinschätzung für Bodenbrüter und  
Zauneidechsen**

September 2025

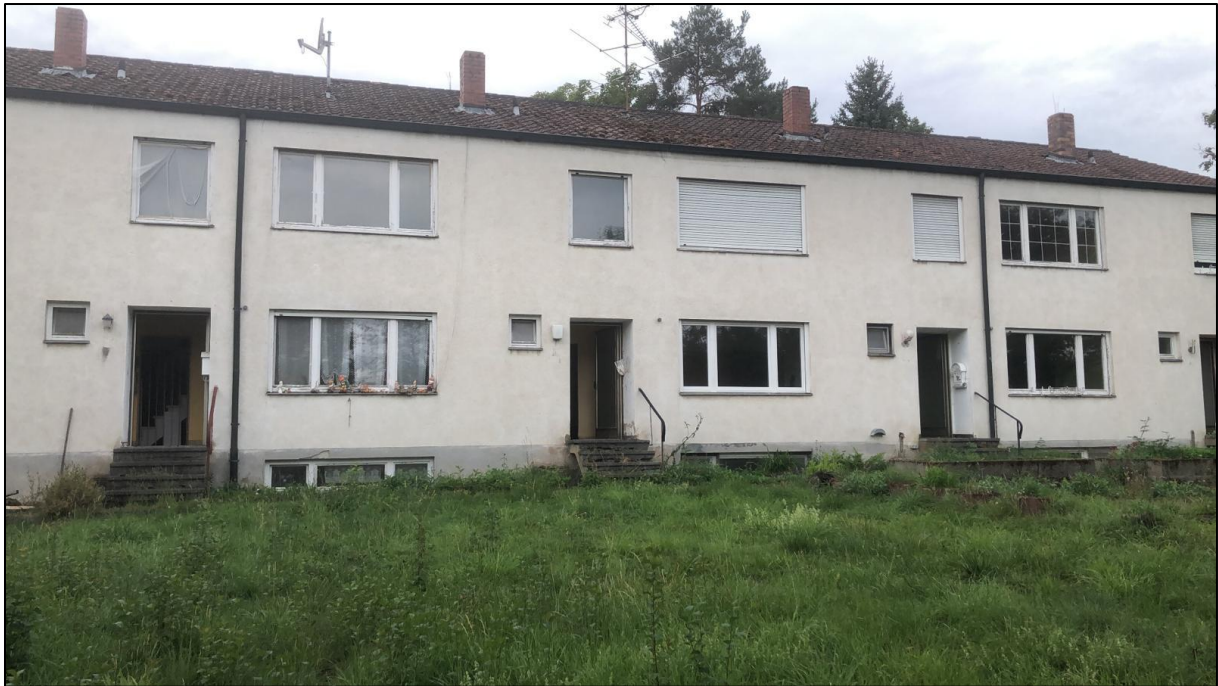
**Abb. 2:** Abrissreife Reihenhäuser mit ihren vorgelagerten ehemaligen Gärten.

An der Außenfassade der Reihenhäuser bieten sowohl an der Gebäudevorderseite als auch an der- rückseite die von Fledermäusen gerne genutzten Rollladenkästen (vgl. Abb. 2) ein gutes Quartierpotential. Dadurch das die Gebäude leer stehen werden diese nicht täglich hoch- und runtergelassen.

Für Zauneidechsen bietet der ehemalige Garten vor den Häusern, welcher als Baugrund für die Neubauten dienen soll, Potential (Strukturen, Deckung, Sonnenplätze, teils sandiger Boden; vgl. Abb. 2). Laut Auskunft des Gutsverwalters wurden dort allerdings keine Zauneidechsen gesichtet, die Tiere halten sich v.a. im Grenzbereich zwischen Gärtnerei und den östlich angrenzenden Baumreihen auf. Die alten Gärten liegen im 40 m Aktionsradius der Tiere. Die betroffenen Gärten werden fünf Mal im Jahr gemäht.

Die Rollladenkästen sind vor dem Abriss zwischen dem 11.09. - 31.10. vorsichtig zu öffnen, sodass sie nicht mehr als Quartier geeignet sind, ebenso sind die Holzvertäfelungen im Schuppen vor dem Abriss vorsichtig zu entfernen, so dass auch hier kein Quartierpotential mehr vorhanden ist. Falls diese Arbeiten im Winter nach dem 31.10. durchgeführt werden, ist auch hier die ÖBB hinzuzuziehen.

Für Zauneidechsen weist der Garten vor den Häusern, welcher als Baugrund dienen soll Habitatpotential auf. Ein Vorkommen von Zauneidechsen im 40 m Radius um die Fläche ist durch den Gutsverwalter bereits bestätigt. Es wird vorgeschlagen bis Mitte März 2026 einen Reptilienschutzzaun um die betroffene Fläche anzubringen. Der Zaun ist in Bereichen die an Zauneidechsenlebensraum grenzen mit Überstiegshilfen (Bretter oder selbstentleerende Eimer), zu versehen. Der Aufwuchs auf den betroffenen Flächen sollte ab sofort kontinuierlich niedrig gehalten werden (Schnitthöhe 10 cm, Mahd mit Balkenmäher oder Motormanueller Sense), so dass potentiell anwesende schlafende Tiere nach dem Erwachen oder noch vorhandene diesjährige Schlüpflinge in die anliegenden Habitate vergrämt werden.

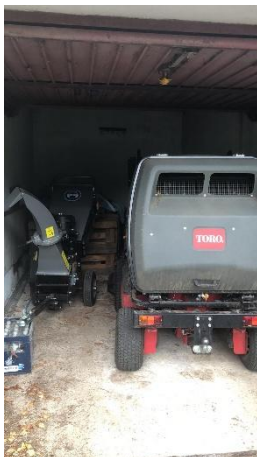
Die Garagen (vgl. Abb.5) sind aktuell noch in Nutzung und bieten daher für Fledermäuse als auch Vögel kein Quartierpotential. Die Tore werden täglich geöffnet und geschlossen, d.h. Licht fällt ein, so dass die Innenräume für Fledermäuse ungeeignet sind. Des Weiteren fehlen an den glatten Wänden auch Hangmöglichkeiten (vgl. Abb.19). Strukturen, welche Vögel als Nistplätze dienen könnten, sind ebenfalls nicht vorhanden (vgl. Abb. 19)

**Abbildung 19:** Bsp. offene Garage

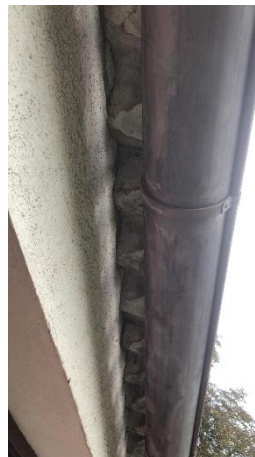
Ein Zugang für Fledermäuse unter das Betonitdach der Garagen ist nicht vorhanden. Augenscheinlich vorhandene Öffnungen unter dem Dachrand wurden per Endoskop ausgeleuchtet und zeigen eine sehr geringe Tiefe (vgl. Abb. 20).

**Abbildung 20:** Garagen: kein Zugang unters Dach

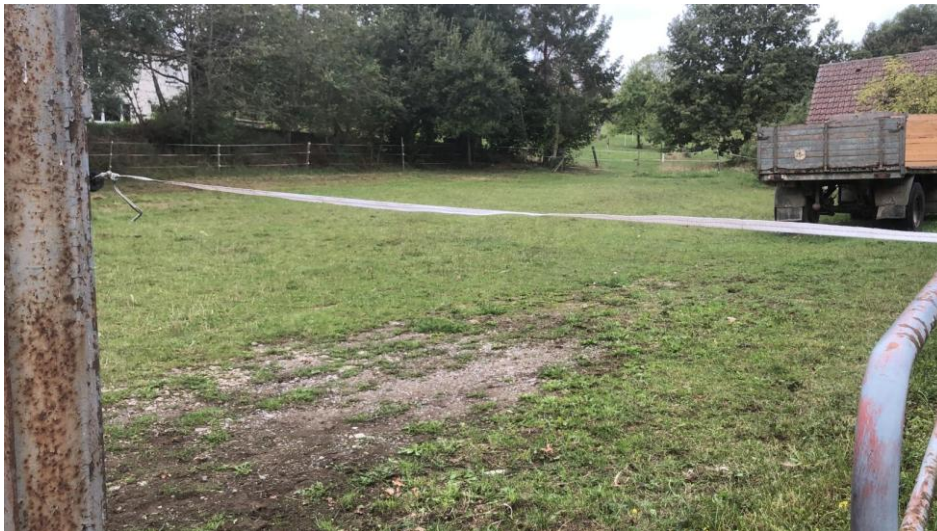
Die vom Neubau des Parkplatzes als auch der Gebäude betroffenen Flächen bieten kein Potential für Bodenbrüter. Die Fläche, auf der der Parkplatz angelegt werden soll, wird als Pferdekoppel genutzt (vgl. Abb. 21), teils halten sich auch Gänse dort auf, es ist keine Deckung in Form von Hecken/Büschen/Gehölzen vorhanden. Der Aufwuchs in den ehemaligen Gärten wird fünf Mal im Jahr gemäht, auf den betroffenen Flächen befinden sich ebenfalls keine Hecken/Büsche/Gehölze, d.h. die essentielle Deckung fehlt. Katzen passieren beide Flächen. Am Rand der Bauflächen sind Gehölze/Büsche/Bäume vorhanden, welche allerdings nicht vom Eingriff betroffen sind. Diese haben auch eine Barrierewirkung, welche das Einwandern von Bodenbrütern von den umliegenden Felder, welche als Habitat für Bodenbrüter geeignet scheinen, unwahrscheinlich macht.

Die Fläche, auf welcher der Parkplatz angelegt werden soll, hingegen bietet kein Potential für Zauneidechsen. Die Fläche dient u. A. als Pferdekoppel (vgl. Abb. 21, d.h. der Aufwuchs wird kontinuierlich kurzgehalten, Störung ist kontinuierlich vorhanden, es sind keine Versteckmöglichkeiten vorhanden (es wurden auch keine Mäuselöcher aufgefunden), der Boden ist teils verdichtet (Schotter).

**Abbildung 21:** Pferdekoppel
