**Gebäudeabriss- Garagensanierung und Anlegung  
eines Parkplatzes auf Schloss Gut Obbach  
(Gemeinde Euerbach)**

**Faunistische Untersuchung auf  
gebäudebewohnende Fledermäuse und Vogelarten  
sowie Potentialeinschätzung für Bodenbrüter und  
Zauneidechsen**

Landkreis Schweinfurt

September 2025

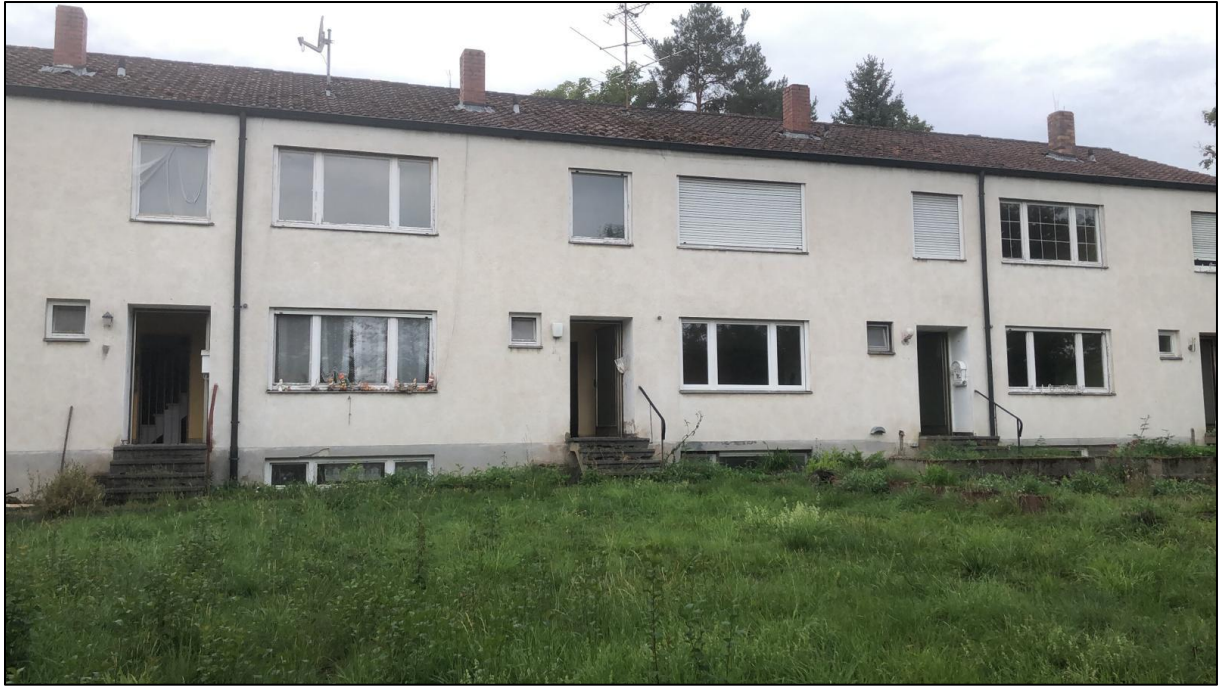
**Abb. 2:** Abrissreife Reihenhäuser mit ihren vorgelagerten ehemaligen Gärten.

An der Außenfassade der Reihenhäuser bieten sowohl an der Gebäudevorderseite als auch an der- rückseite die von Fledermäusen gerne genutzten Rollladenkästen (vgl. Abb. 2) ein gutes Quartierpotential. Dadurch das die Gebäude leer stehen werden diese nicht täglich hoch- und runtergelassen.

Es wurden allerdings weder auf den Fenstersimsen noch unter den Rollladenkästen Kotspuren aufgefunden, noch fanden sich Fett- oder Urinspuren an den Strukturen, trotzdem kann eine Besiedlung durch Fledermäuse nicht mit Sicherheit ausgeschlossen werden.

Für Zauneidechsen bietet der ehemalige Garten vor den Häusern, welcher als Baugrund für die Neubauten dienen soll, Potential (Strukturen, Deckung, Sonnenplätze, teils sandiger Boden; vgl. Abb. 2). Laut Auskunft des Gutsverwalters wurden dort allerdings keine Zauneidechsen gesichtet, die Tiere halten sich v.a. im Grenzbereich zwischen Gärtnerei und den östlich angrenzenden Baumreihen auf. Die alten Gärten liegen im 40 m Aktionsradius der Tiere. Die betroffenen Gärten werden fünf Mal im Jahr gemäht.

Die Rollladenkästen sind vor dem Abriss zwischen dem 11.09. - 31.10. vorsichtig zu öffnen, sodass sie nicht mehr als Quartier geeignet sind, ebenso sind die Holzvertäfelungen im Schuppen vor dem Abriss vorsichtig zu entfernen, so dass auch hier kein Quartierpotential mehr vorhanden ist. Falls diese Arbeiten im Winter nach dem 31.10. durchgeführt werden, ist auch hier die ÖBB hinzuzuziehen.

Für Zauneidechsen weist der Garten vor den Häusern, welcher als Baugrund dienen soll Habitatpotential auf. Ein Vorkommen von Zauneidechsen im 40 m Radius um die Fläche ist durch den Gutsverwalter bereits bestätigt. Es wird vorgeschlagen bis Mitte März 2026 einen Reptilienschutzzaun um die betroffene Fläche anzubringen. Der Zaun ist in Bereichen die an Zauneidechsenlebensraum grenzen mit Überstiegshilfen (Bretter oder selbstentleerende Eimer), zu versehen. Der Aufwuchs auf den betroffenen Flächen sollte ab sofort kontinuierlich niedrig gehalten werden (Schnitthöhe 10 cm, Mahd mit Balkenmäher oder Motormanueller Sense), so dass potentiell anwesende schlafende Tiere nach dem Erwachen oder noch vorhandene diesjährige Schlüpflinge in die anliegenden Habitate vergrämt werden.

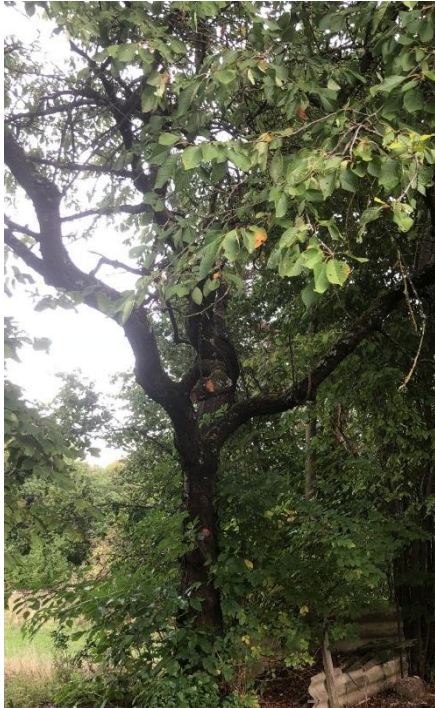
Die Gehölze/Büsche/Bäume auf den betroffenen Flächen bleiben bestehen. Lediglich eine alte bruchgefährdete Kirsche (Abb. 6a) soll auf Torso gesetzt werden und im Süden sollen wenige junge Hainbuchen und eine Hasel zurückgeschnitten werden (Abb. 6b).

**Abb. 6a:** Alte Kirsche

Der Rückschnitt der Bäume hat grundsätzlich außerhalb der Brutvogelzeit, in der Zeit vom 1. Oktober bis zum 28. Februar zu erfolgen. Falls beim Rückschnitt der Kirsche im Garten die vorhandenen Höhlenstrukturen betroffen sind sollte der Rückschnitt bzw. das Setzen auf Torso ebenfalls unter ÖBB erfolgen bzw. ist kurz davor eine Kontrolle auf einen Besatz durch Fledermäuse notwendig. Falls Höhlenstrukturen verloren gehen sollte als Ausgleich ein Spaltenquartier (z.B. von Schwegler/Hasselfeld) in unmittelbarer Umgebung aufgehängt werden.

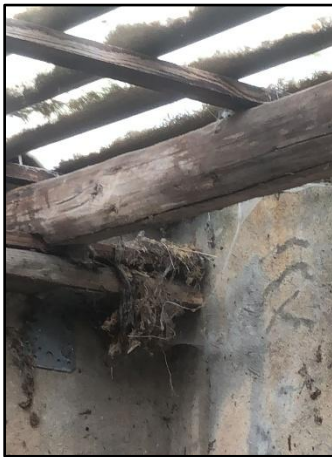
Der Schuppen wurde durch eine gebäudebrütende Art (evtl. Hausrotschwanz / Haussperling / Amsel) genutzt. Es wurde hier ein altes Nest aufgefunden (vgl. Abb. 7).

**Abb.7:** altes Vogelnest im Schuppen

Da die Nutzung des Schuppens durch Vögel in der Vergangenheit gegeben war, sollte der Abriss außerhalb der Hauptbrutzeit erfolgen: die Arbeiten sollten also zwischen Anfang August und Ende Februar durchgeführt werden.

Aufgrund dessen, dass der Schuppen in der Vergangenheit als Brutplatz genutzt wurde, ist ein Nistkästen für Gebäude- bzw. Nischenbrüter (z.B. der Firma Schwegler oder Hasselfeldt) im nahen Umfeld an Nachbargebäuden auszubringen bzw. wäre der Einsatz von Niststeinen am neu zu errichtenden Gebäude ebenfalls denkbar. Um Vogelschlag zu minimieren, sollte am Neubau soweit möglich auf große, zusammenhängende Glasflächen aus Klarglas verzichtet werden. Insbesondere Eckverglasungen, transparente Durchsichten sowie Glas, in dem sich die Umgebung (Bäume/Landschaft) spiegelt, sind für Vögel besonders risikoreich. Sollten entsprechende Glasflächen nicht vermieden werden können, sollte Vogelschutzglas mit hoher Wirksamkeit verwendet werden.

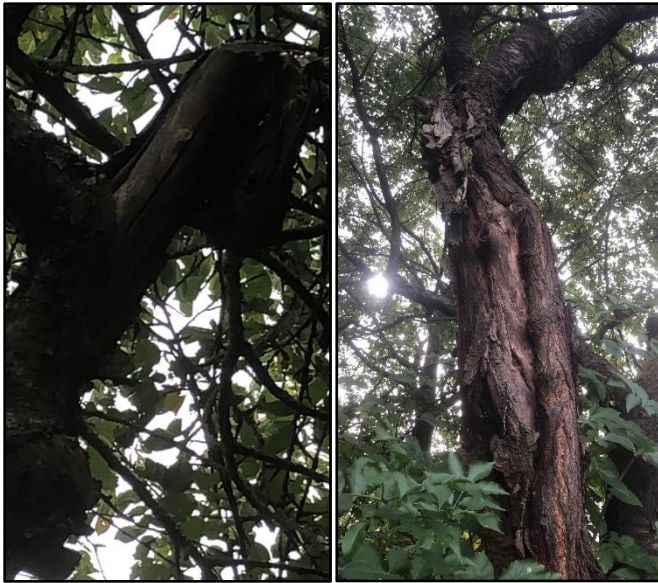
In der alten Kirsche, welche auf ihren Torso gesetzt werden soll, sind Höhlenstrukturen (Rindenspalten) an einem Ast und Stamm vorhanden, welche als potentielle Fledermausquartiere dienen können (Abb. 8 a und 8 b). Es gab keine Hinweise auf eine aktuellen oder in der Vergangenheit liegenden Besatz durch Fledermäuse.

**Abb. 8 a und b:** Pot. Fledermausquartiere (Rindenspalten) an der alten Kirsche

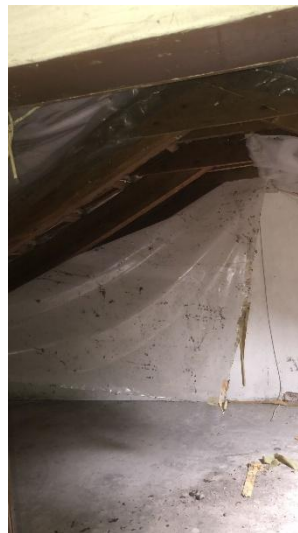
Die Dachbalken auf dem Dachboden, welche aber nur zum Teil frei liegen, bieten zwar Brutplätze für Vögel, jedoch sind die Fenster und Türen aller Dachböden geschlossen, so dass es keinen Zugang für die Tiere gibt.

**Abbildung 10:** Dachgebälk, teils abgehangen

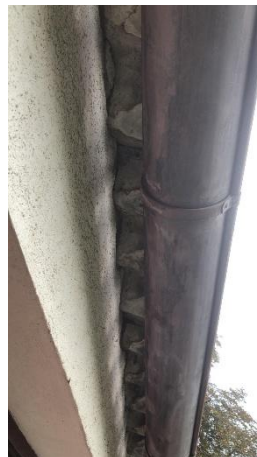
Ein Zugang für Fledermäuse unter das Betonitdach der Garagen ist nicht vorhanden. Augenscheinlich vorhandene Öffnungen unter dem Dachrand wurden per Endoskop ausgeleuchtet und zeigen eine sehr geringe Tiefe (vgl. Abb. 20).

**Abbildung 20:** Garagen: kein Zugang unters Dach

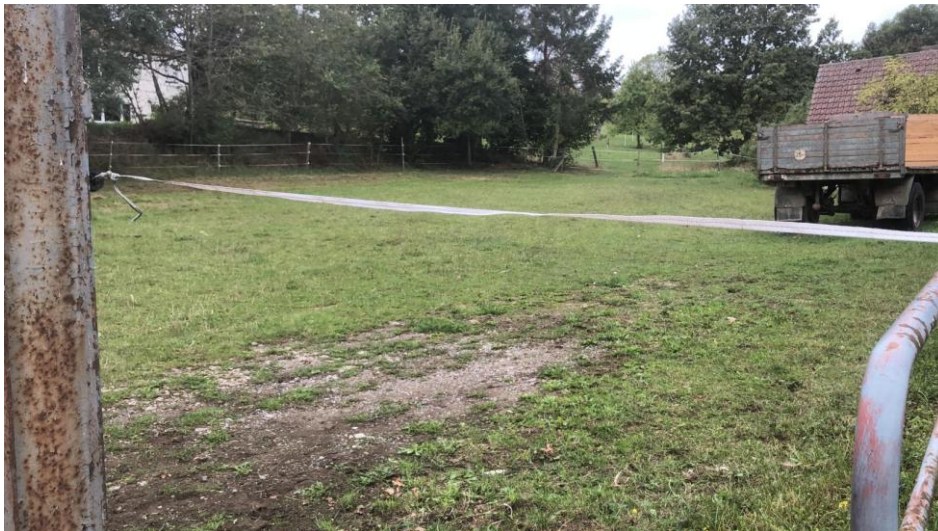
Die vom Neubau des Parkplatzes als auch der Gebäude betroffenen Flächen bieten kein Potential für Bodenbrüter. Die Fläche, auf der der Parkplatz angelegt werden soll, wird als Pferdekoppel genutzt (vgl. Abb. 21), teils halten sich auch Gänse dort auf, es ist keine Deckung in Form von Hecken/Büschen/Gehölzen vorhanden. Der Aufwuchs in den ehemaligen Gärten wird fünf Mal im Jahr gemäht, auf den betroffenen Flächen befinden sich ebenfalls keine Hecken/Büsche/Gehölze, d.h. die essentielle Deckung fehlt. Katzen passieren beide Flächen. Am Rand der Bauflächen sind Gehölze/Büsche/Bäume vorhanden, welche allerdings nicht vom Eingriff betroffen sind. Diese haben auch eine Barrierewirkung, welche das Einwandern von Bodenbrütern von den umliegenden Felder, welche als Habitat für Bodenbrüter geeignet scheinen, unwahrscheinlich macht.

Die Fläche, auf welcher der Parkplatz angelegt werden soll, hingegen bietet kein Potential für Zauneidechsen. Die Fläche dient u. A. als Pferdekoppel (vgl. Abb. 21, d.h. der Aufwuchs wird kontinuierlich kurzgehalten, Störung ist kontinuierlich vorhanden, es sind keine Versteckmöglichkeiten vorhanden (es wurden auch keine Mäuselöcher aufgefunden), der Boden ist teils verdichtet (Schotter).

**Abbildung 21:** Pferdekoppel

Da die vom Bau des Parkplatzes als auch der Gebäude betroffenen Flächen kein Potential für Bodenbrüter bietet, werden keine weiteren Begehungen im Jahr 2026 oder Ausgleichsmaßnahmen für nötig erachtet.
