**Gebäudeabriss- Garagensanierung und Anlegung  
eines Parkplatzes auf Schloss Gut Obbach  
(Gemeinde Euerbach)**

**Faunistische Untersuchung auf  
gebäudebewohnende Fledermäuse und Vogelarten  
sowie Potentialeinschätzung für Bodenbrüter und  
Zauneidechsen**

September 2025

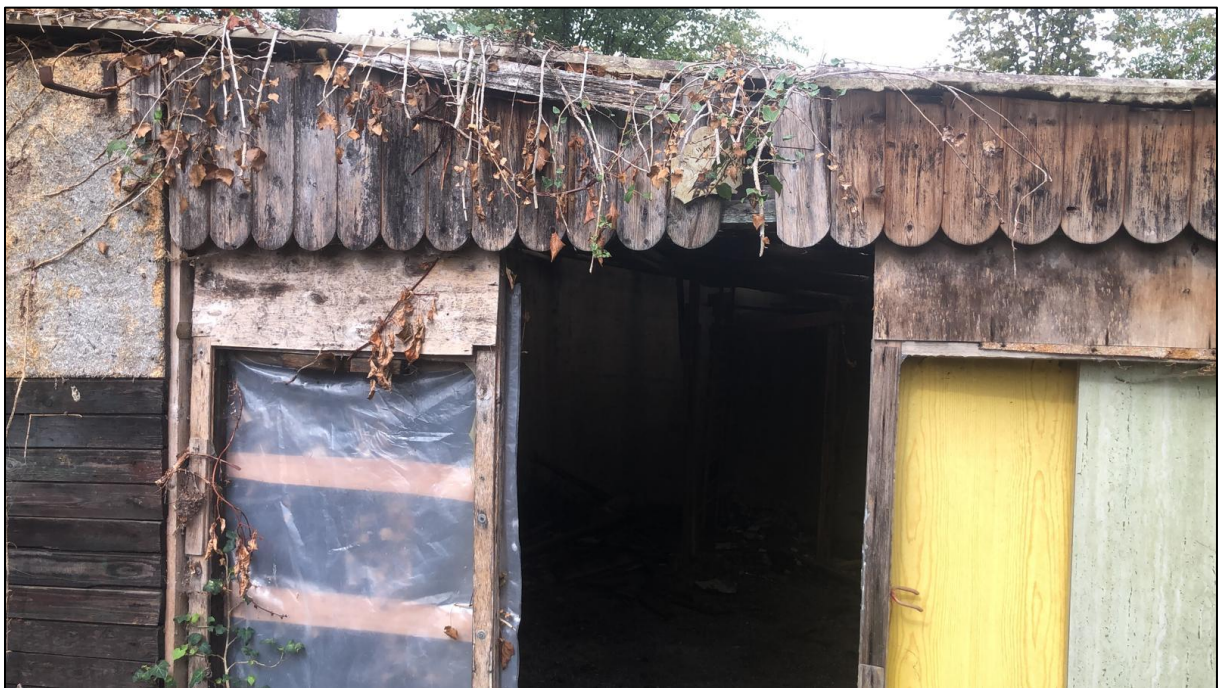
**Abb. 3:** Abrissreifer Schuppen auf der Rückseite der Reihenhäuser

Die Rollladenkästen sind vor dem Abriss zwischen dem 11.09. - 31.10. vorsichtig zu öffnen, sodass sie nicht mehr als Quartier geeignet sind, ebenso sind die Holzvertäfelungen im Schuppen vor dem Abriss vorsichtig zu entfernen, so dass auch hier kein Quartierpotential mehr vorhanden ist. Falls diese Arbeiten im Winter nach dem 31.10. durchgeführt werden, ist auch hier die ÖBB hinzuzuziehen.

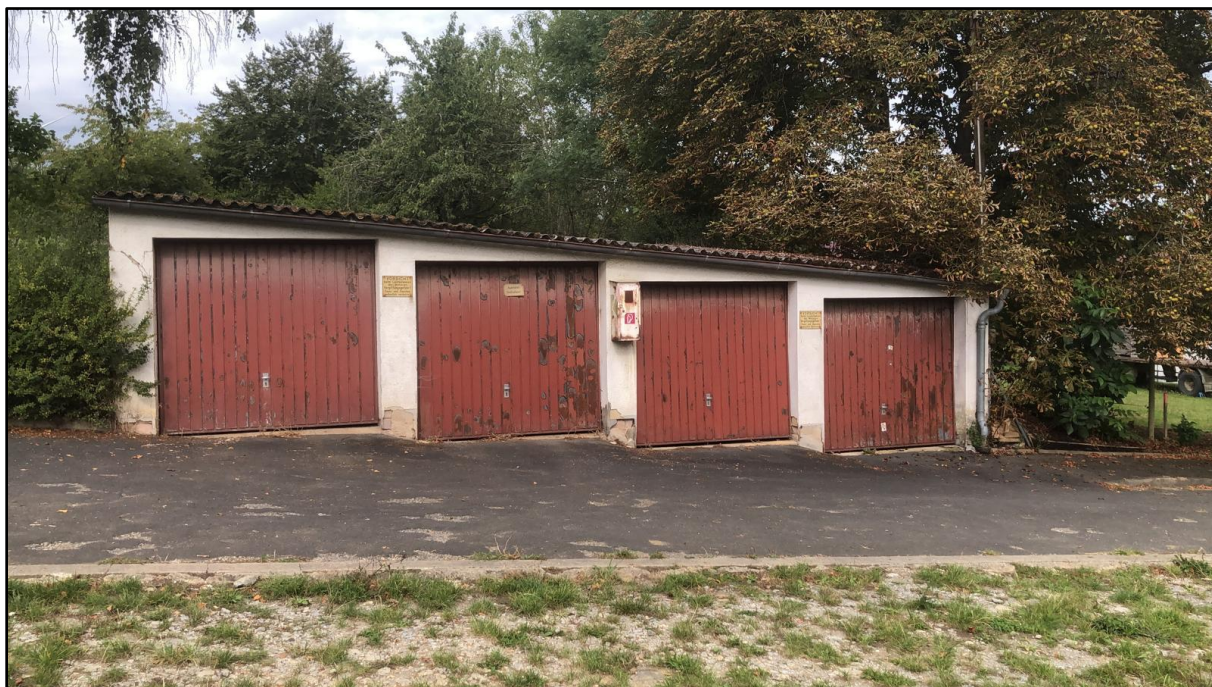
**Abb. 5:** Zu sanierende Garagen

Die Garagen (vgl. Abb.5) sind aktuell noch in Nutzung und bieten daher für Fledermäuse als auch Vögel kein Quartierpotential. Die Tore werden täglich geöffnet und geschlossen, d.h. Licht fällt ein, so dass die Innenräume für Fledermäuse ungeeignet sind. Des Weiteren fehlen an den glatten Wänden auch Hangmöglichkeiten (vgl. Abb.19). Strukturen, welche Vögel als Nistplätze dienen könnten, sind ebenfalls nicht vorhanden (vgl. Abb. 19)

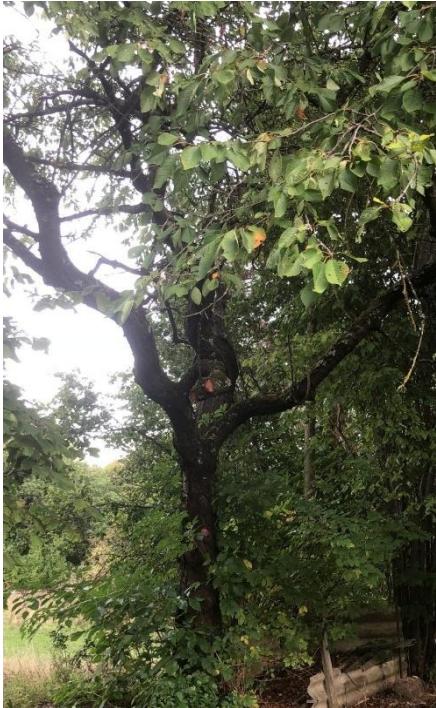
Die Gehölze/Büsche/Bäume auf den betroffenen Flächen bleiben bestehen. Lediglich eine alte bruchgefährdete Kirsche (Abb. 6a) soll auf Torso gesetzt werden und im Süden sollen wenige junge Hainbuchen und eine Hasel zurückgeschnitten werden (Abb. 6b).

**Abb. 6a:** Alte Kirsche

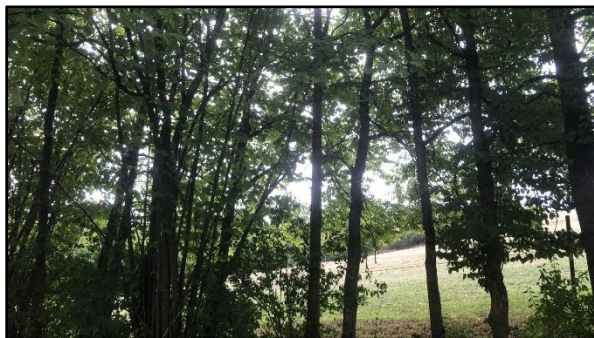
**Abb. 6b:** Junge Hainbuchen/ Hasel

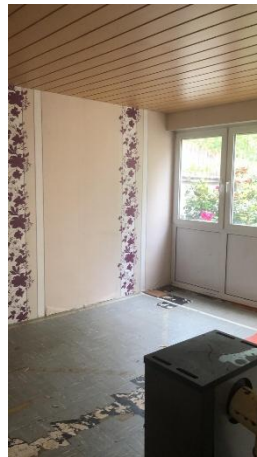
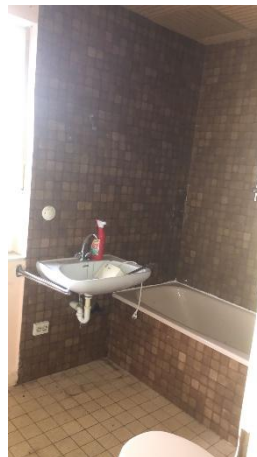
Die beiden Wohngeschosse, welche jedes Haus bietet, sind durchweg lichtdurchflutet und bieten keine Strukturen, welche Fledermäusen als Quartier dienen könnten (vgl. Abb. 11- Abb. 15). Die Zwischendecken der Räume und Holzvertäfelungen sind intakt. Auch für Vögel ist kein hohes Brutpotential vorhanden, lediglich auf den Fenstersimsen sind Bruten denkbar. Da jedoch alle Fenster, bis auf das Badezimmerfenster im zweiten Haus von Westen aus gesehen, geschlossen sind, ist ein Eindringen der Tiere in drei von vier Fällen nicht möglich. Das offene Badezimmerfenster wurde während der Begehung geschlossen.

**Abbildung 11:** Bsp.: Wohnraum

**Abbildung 12:** Bsp: Wohnraum

**Abbildung 13:** Bsp: Wohnraum

**Abbildung 14:** Bsp. Bad

**Abbildung 15:** Bsp. WC

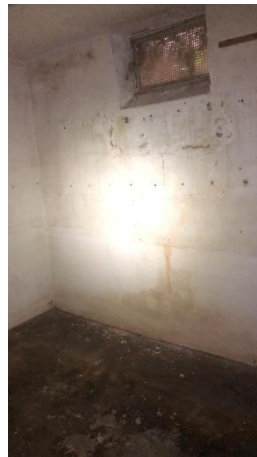
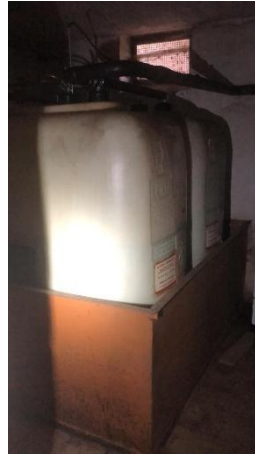
Die Reihenhäuser sind unterkellert. Die Räume sind bis auf die Heizungsanlagen leer. Jeder Raum dort bietet ein Fenster, so dass Licht in jeden Raum fällt (vgl. Abb. 16- Abb. 18). Zudem wurde in drei von vier Häusern während der Begehung kein Zugang von außen zum Keller vorgefunden, alle Fenster/Türen sind verschlossen bzw. vergittert. Einzig, im zweiten

**Abbildung 16:** Bsp. Kellerraum: Fenster vergittert

**Abbildung 17:** Bsp. Kellerraum: Tür geschlossen

**Abbildung 18:** Bsp. Kellerraum: Heizungsanlage
